**BV Kelmstraße 9,
in 15344 Strausberg**

**Bericht zur
orientierenden Alllastenuntersuchung**

Januar 2023

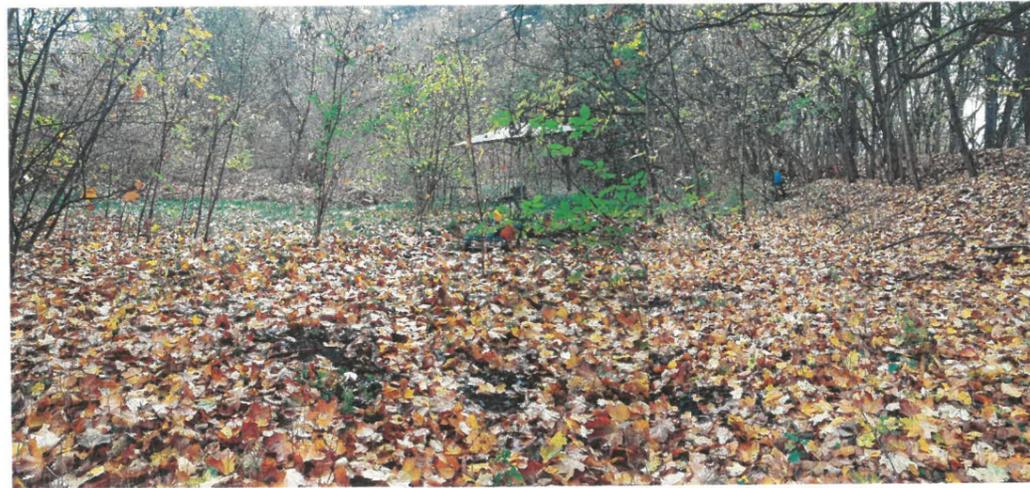
Foto 1: Blick in Richtung Südosten über den zentralen Bereich des Baugrundstückes

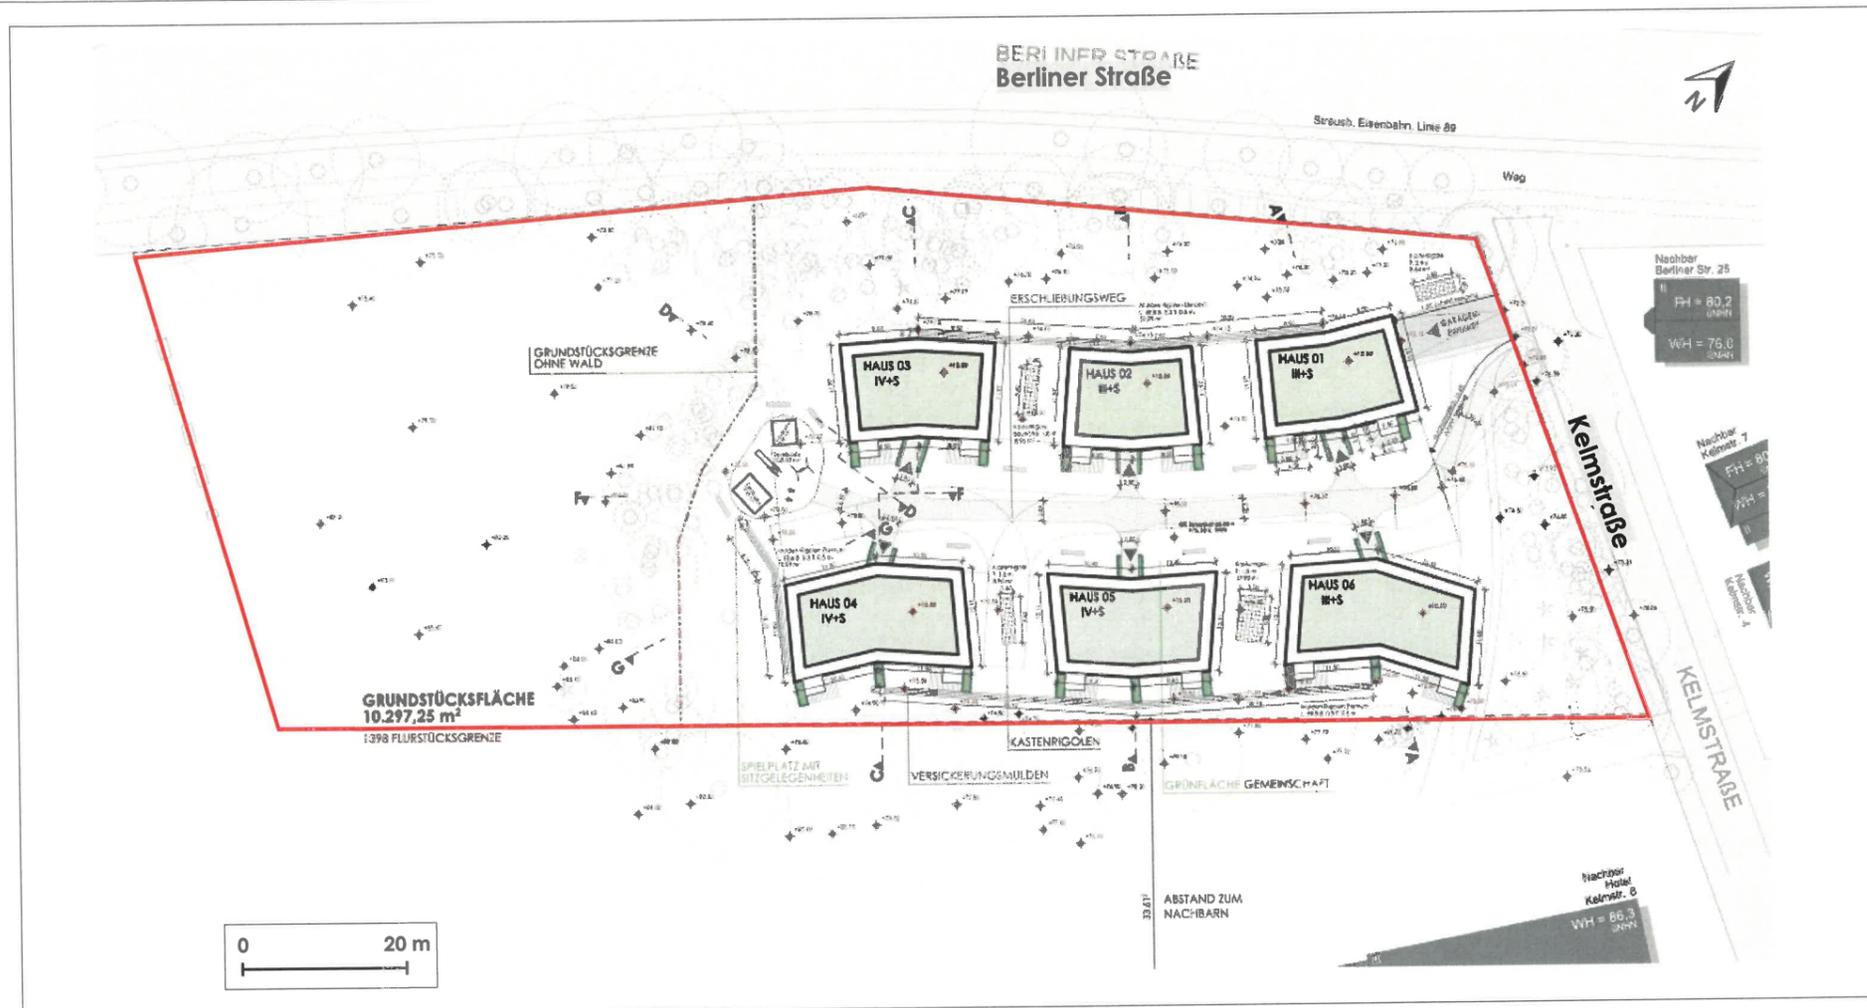
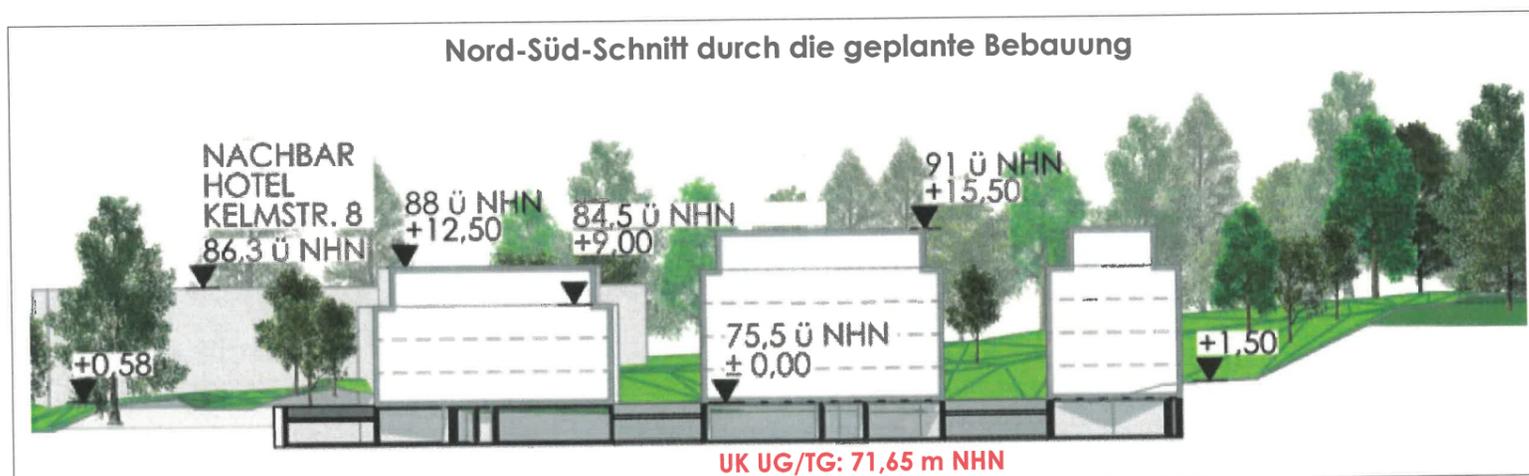
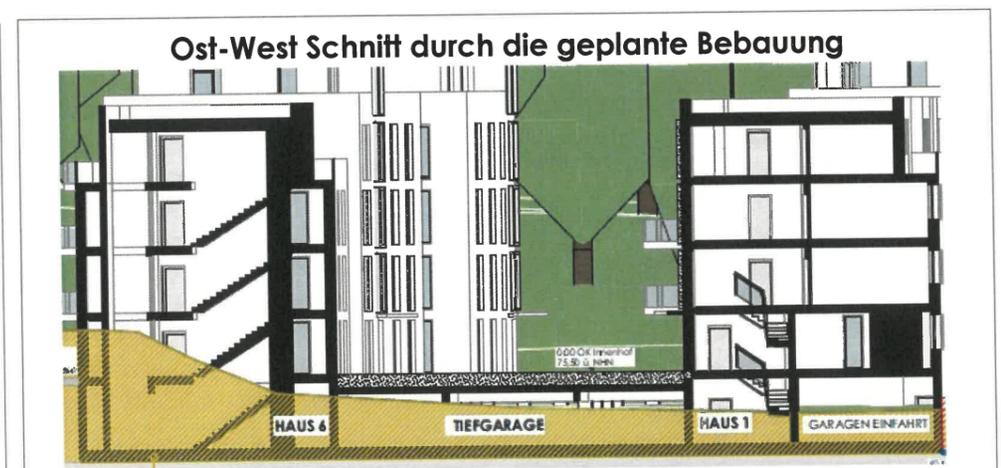
| GRUND + BODEN consulting Petra Laußat & Renate Sommerburg GbR | Auftraggeber: Wohnen am Weinberg GmbH | Anlage 3 |

Die Wohnen am Weinberg GmbH plant auf dem nördlichen Teil des Grundstückes und innerhalb der ehemaligen Abgrabungsfläche den Neubau von sechs Wohnhäusern (Haus 1 bis 6) mit Grundflächen zwischen ca. 200 m² bis 250 m² auf einer gemeinsamen Tiefgarage.

Die Neubauten sollen mit drei- bis vier Obergeschossen und einem Staffelgeschoss errichtet werden. Die Oberkante des Fußbodens im Erdgeschoss (FOK EG) wird in der Entwurfsplanung bei 75,50 m NHN und damit ca. 3,0 m über dem Höhenniveau der Kelmstraße (ca. 72,50 m NHN) angegeben.

Die Unterkante Sohle Untergeschoss / Tiefgarage in einer Tiefe von 3,85 m unter geplanter FOK EG bzw. bei 71,65 m NHN angegeben, s. ABBILDUNGEN, Anlage 3.

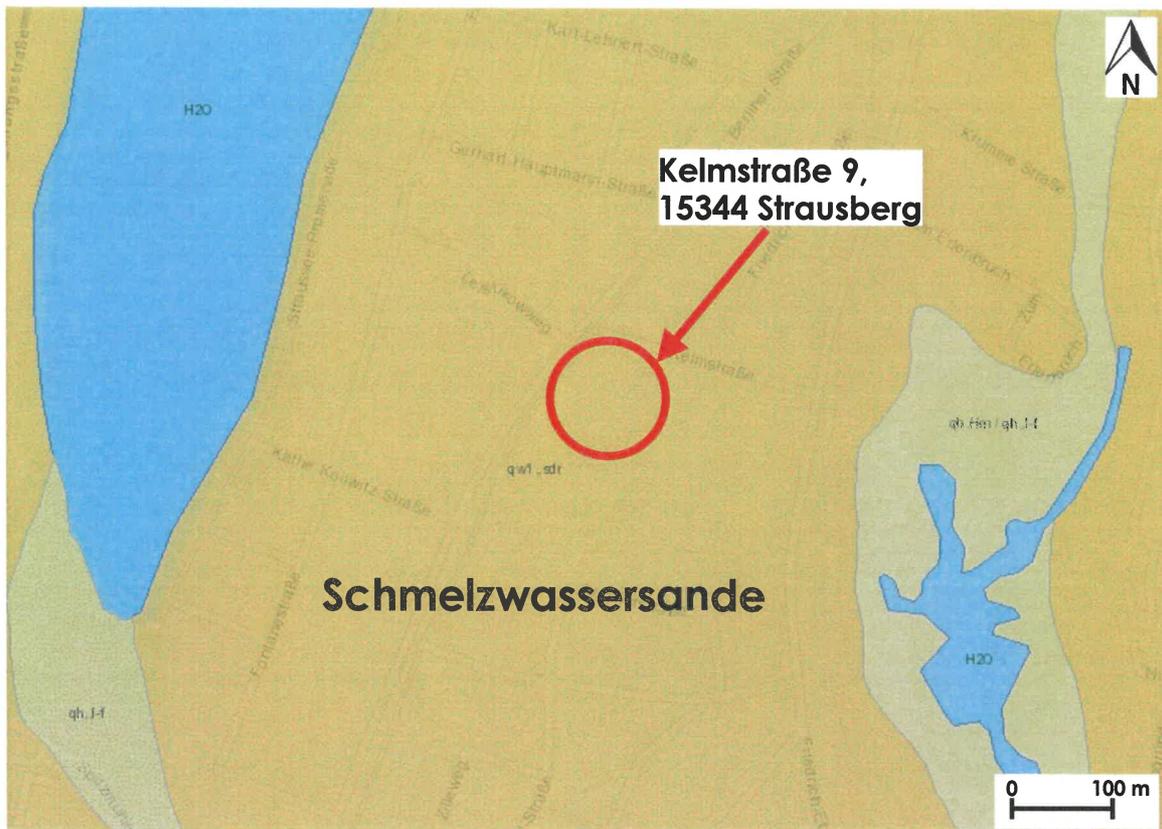
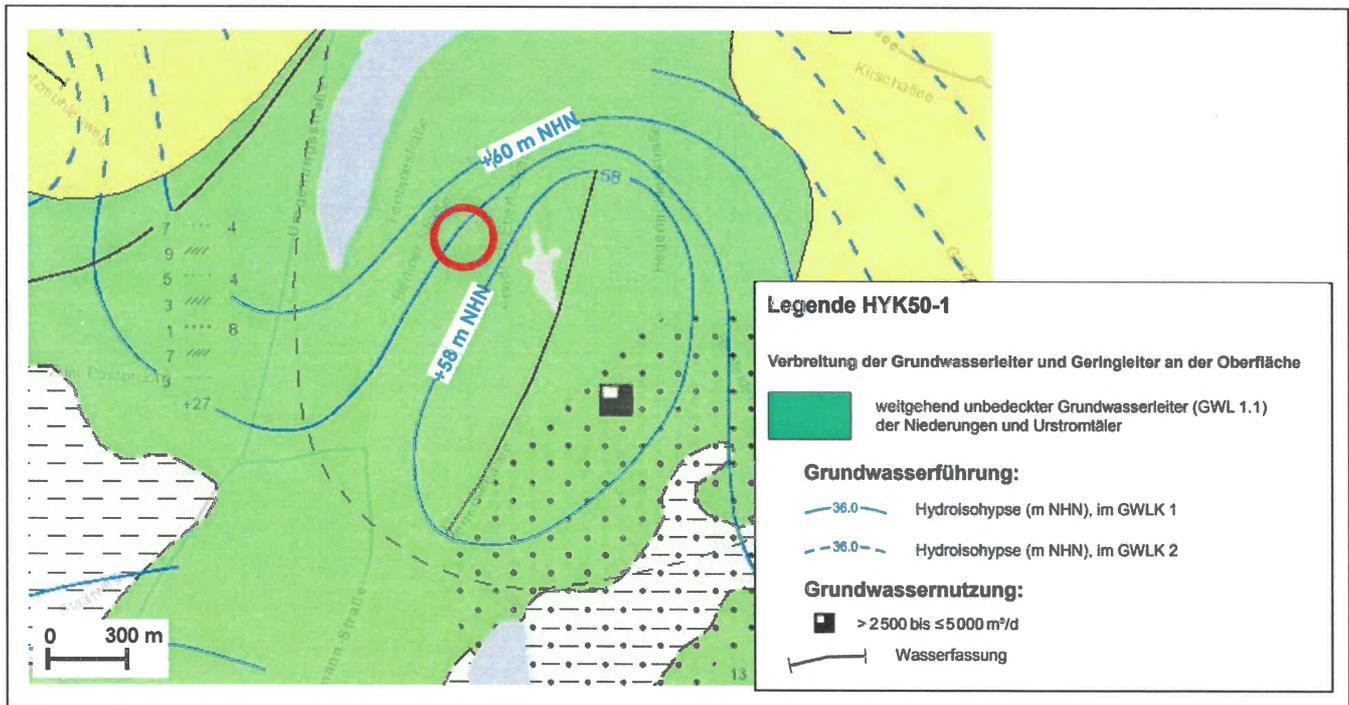
| GRUND + BODEN consulting Petra Laußat & Renate Sommerburg GbR | Auftraggeber: Wohnen am Weinberg GmbH | Anlage 4 |

Gemäß der geologischen Karte von Brandenburg befindet sich das Grundstück im Bereich von Schmelzwassersanden der Barnim-Hochfläche, s. ABBILDUNGEN, Anlage 4, oben.

Das Grundwasser wird in der Hydrogeologischen Karte in einer Tiefe ab 59 m NHN angegeben. Bezogen auf eine Geländehöhe von 74 m NHN ergibt sich somit im zentralen Bereich der Baufläche ein Flurabstand des Grundwassers von 15 m. Das Baugrundstück liegt im Einflussbereich der östlich gelegenen Brunnengalerie des Wasserverbandes Strausberg - Erkner, s. ABBILDUNGEN, Anlage 4, unten.

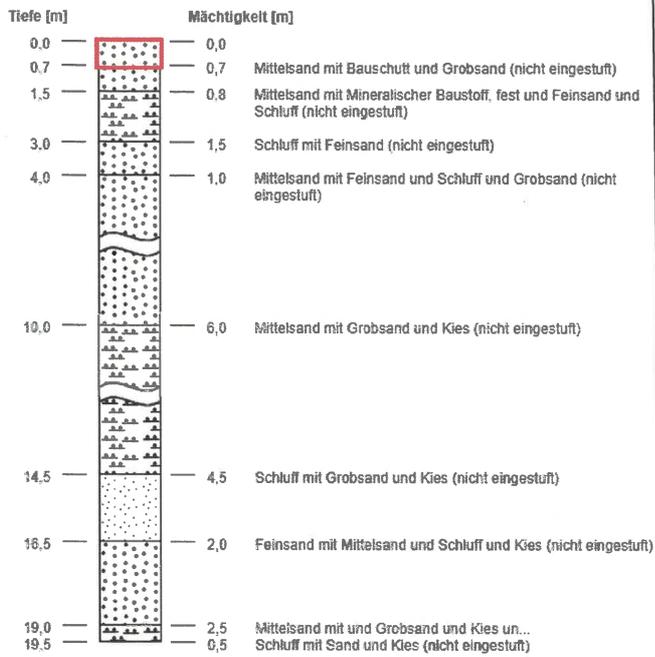
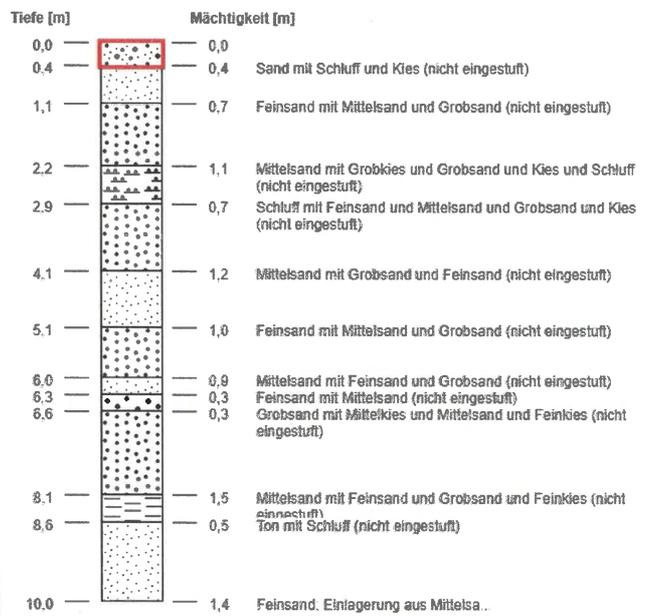
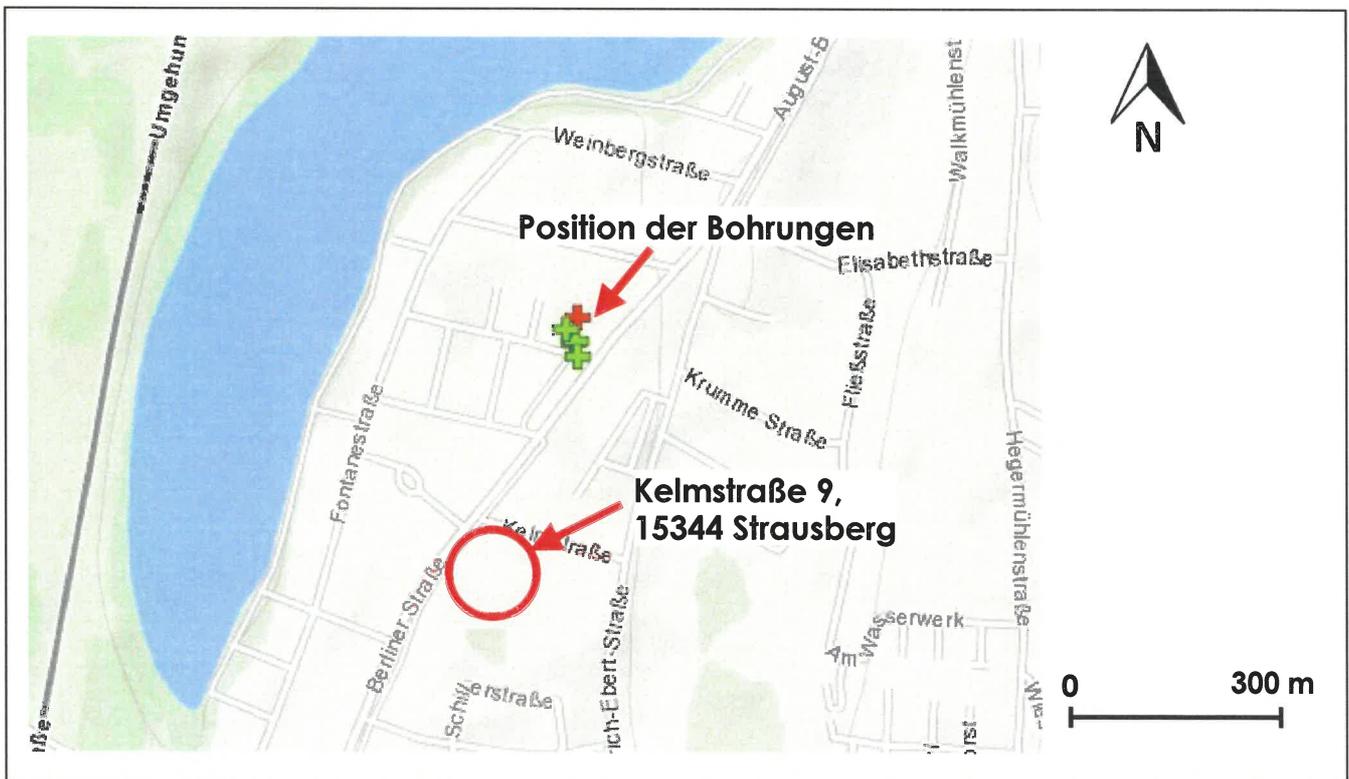
| GRUND + BODEN consulting Petra Laußat & Renate Sommerburg GbR | Auftraggeber: Wohnen am Weinberg GmbH | Anlage 5 |

In der Landesbohrdatenbank lagen Bohrprofile aus der Umgebung des Baugrundstückes vor, die jeweils bis ca. 10 m u. GOK überwiegend

sandige Schichten ausweisen. In ABBILDUNGEN, Anlage 5 sind exemplarisch zwei dieser Bohrprofile dargestellt.

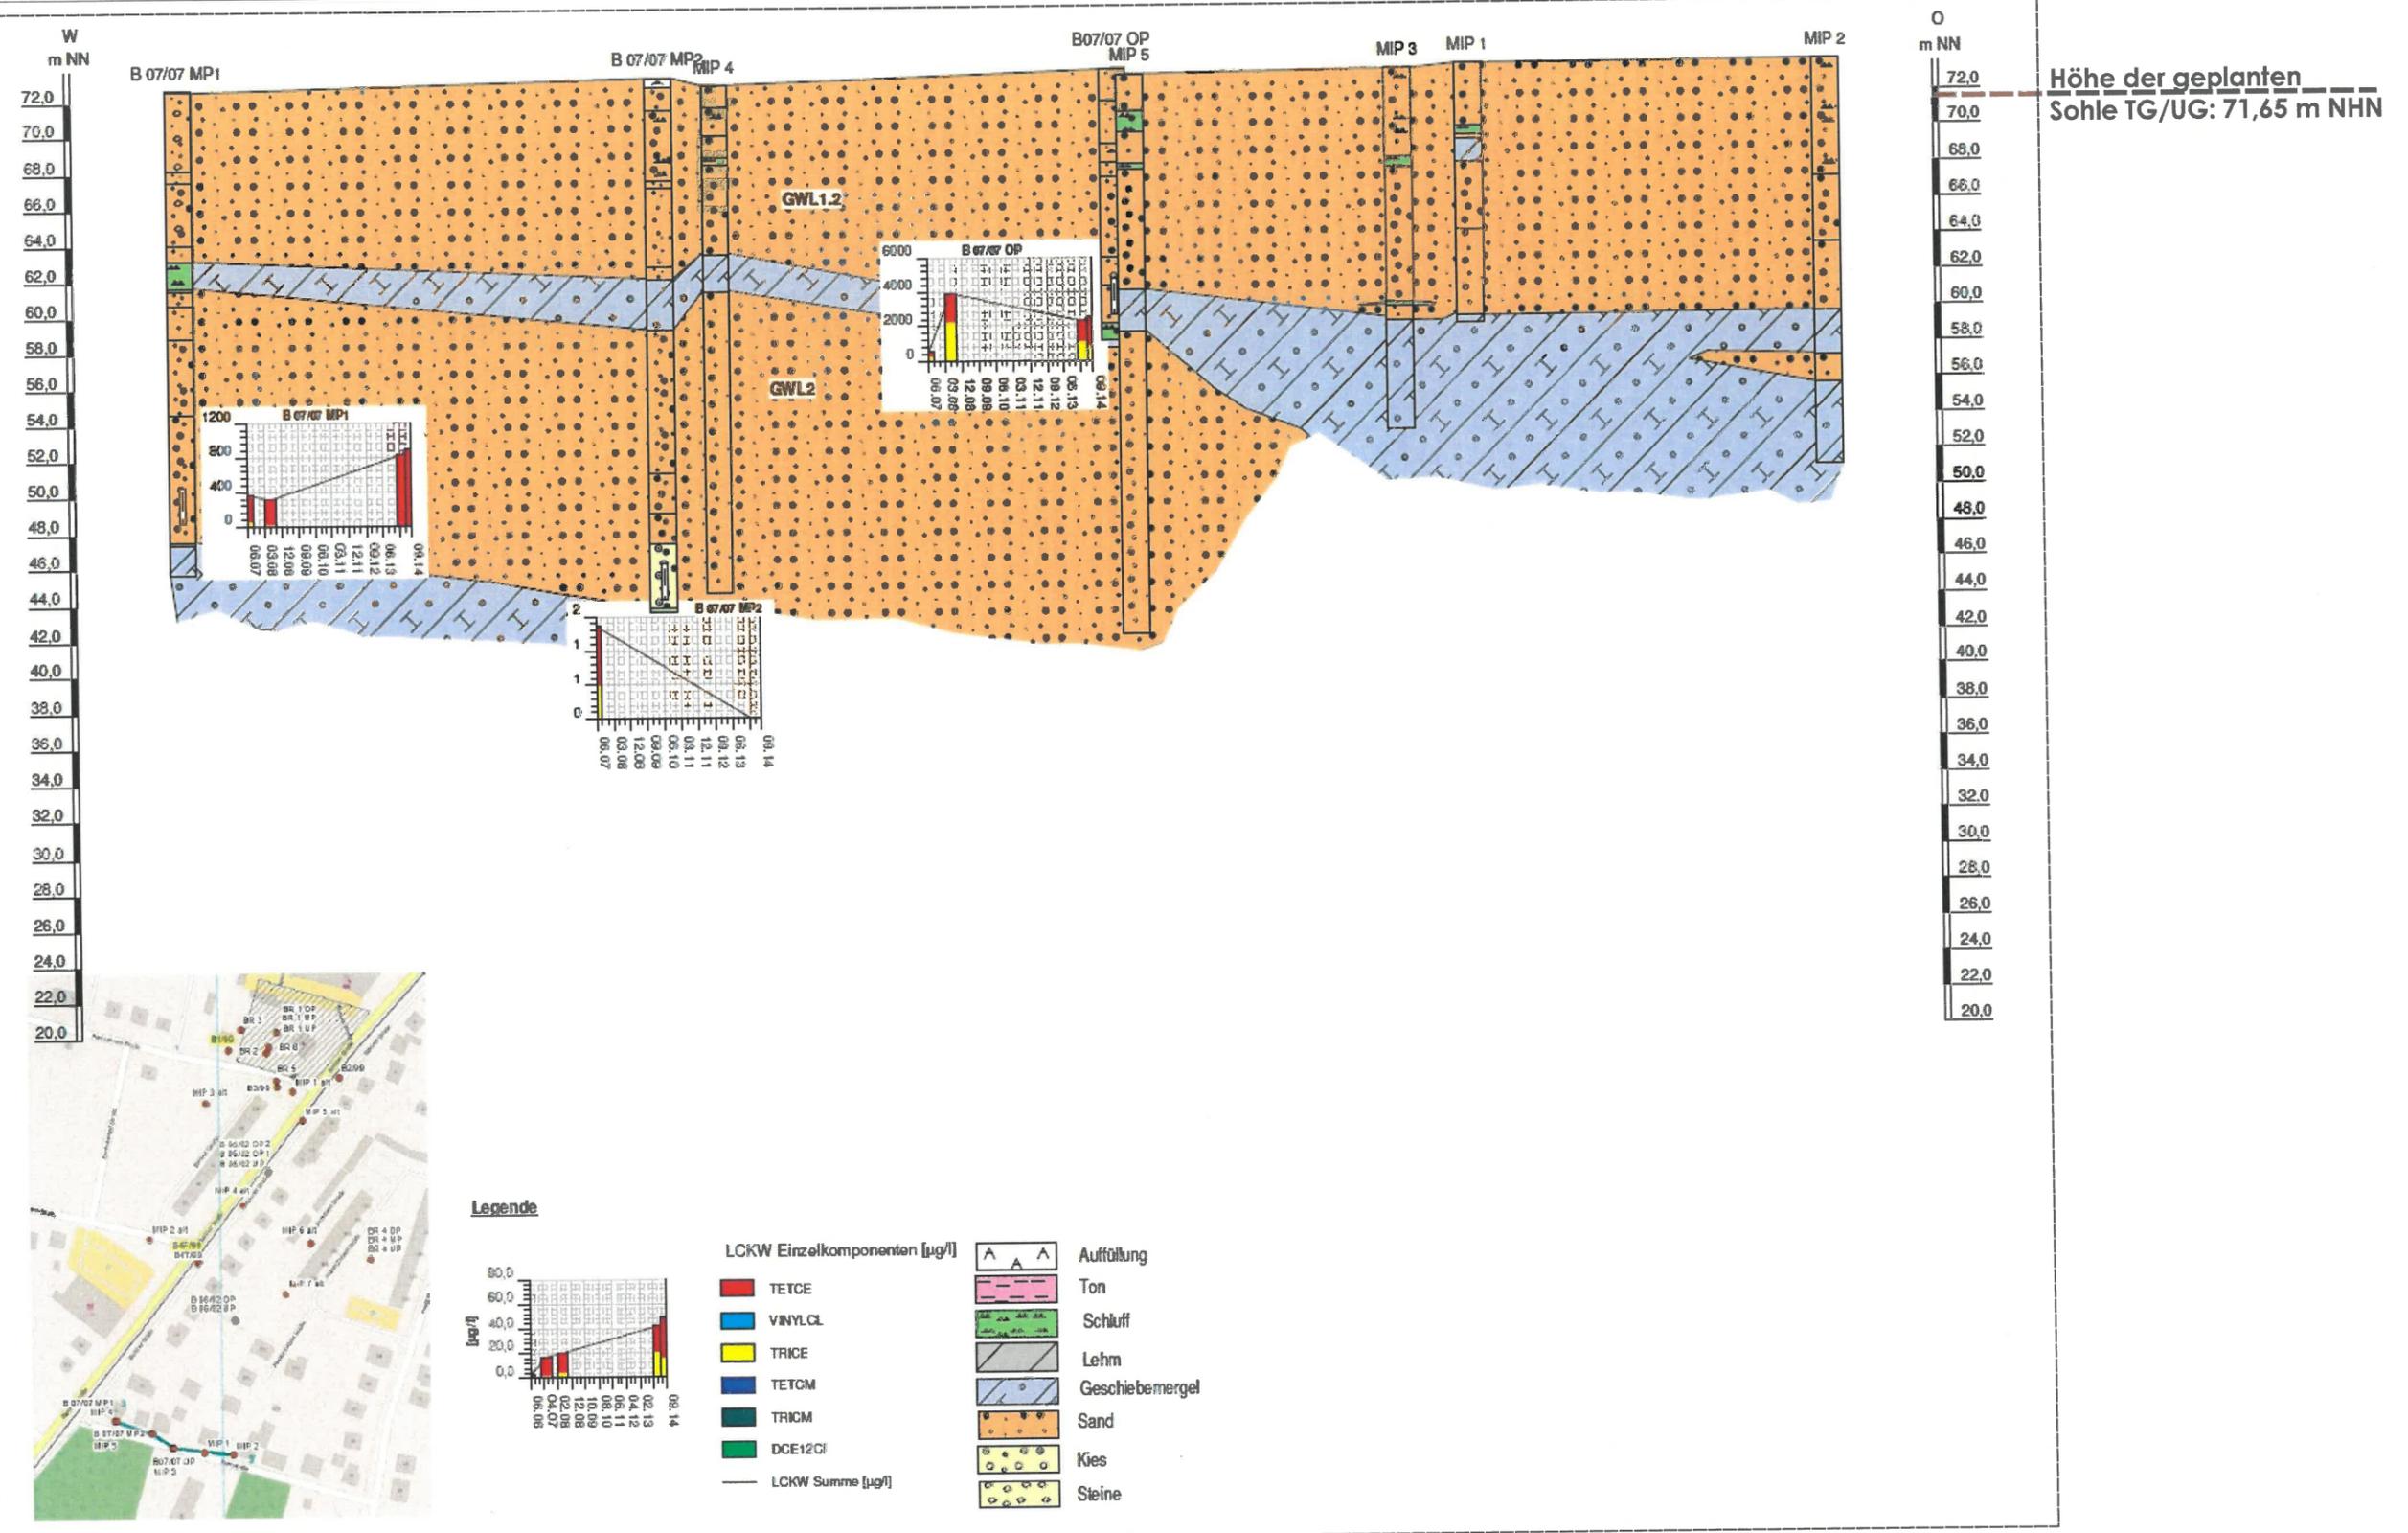
Gemäß der von der Unteren Bodenschutzbehörde am 15.07.2022 zugesandten Unterlagen liegt das Grundstück jedoch am Rand einer bis zur nördlichen Grundstücksgrenze erkundeten Abstromfahne mit LCKW-belastetem Grundwasser. Die Quelle der Abstromfahne wurde bei einer etwa 350 m nördlich gelegenen chemischen Reinigung lokalisiert. Untersuchungen der FUGRO Consult GmbH in 2015 ergaben am nördlichen Rand des Baugrundstückes mit LCKW belastetes Grundwasser in einer Tiefe von ca. 10 m u. GOK oberhalb einer gering durchlässigen Schicht aus Geschiebemergel, s. ABBILDUNGEN, Anlage 6.

Nach Information der Unteren Bodenschutzbehörde waren an der nördlichen Grundstücksgrenze im Bereich der Kelmstraße Altlastenuntersuchungen erfolgt, die bis in Tiefen zwischen 60 m NHN und 62 m NHN Sande mit einzelnen Schlufflagen als 1. Grundwasserleiter (GWL 1) ergeben hatten. Darunter folgte eine ca. 2 m mächtige Schicht aus Geschiebemergel als Grundwasserstauer. Ab ca. 64 m NHN bis mindestens 48 m NHN waren wieder sandige Schichten als 2. Grundwasserleiter (GWL 2) erkundet worden, s. ABBILDUNGEN 6.

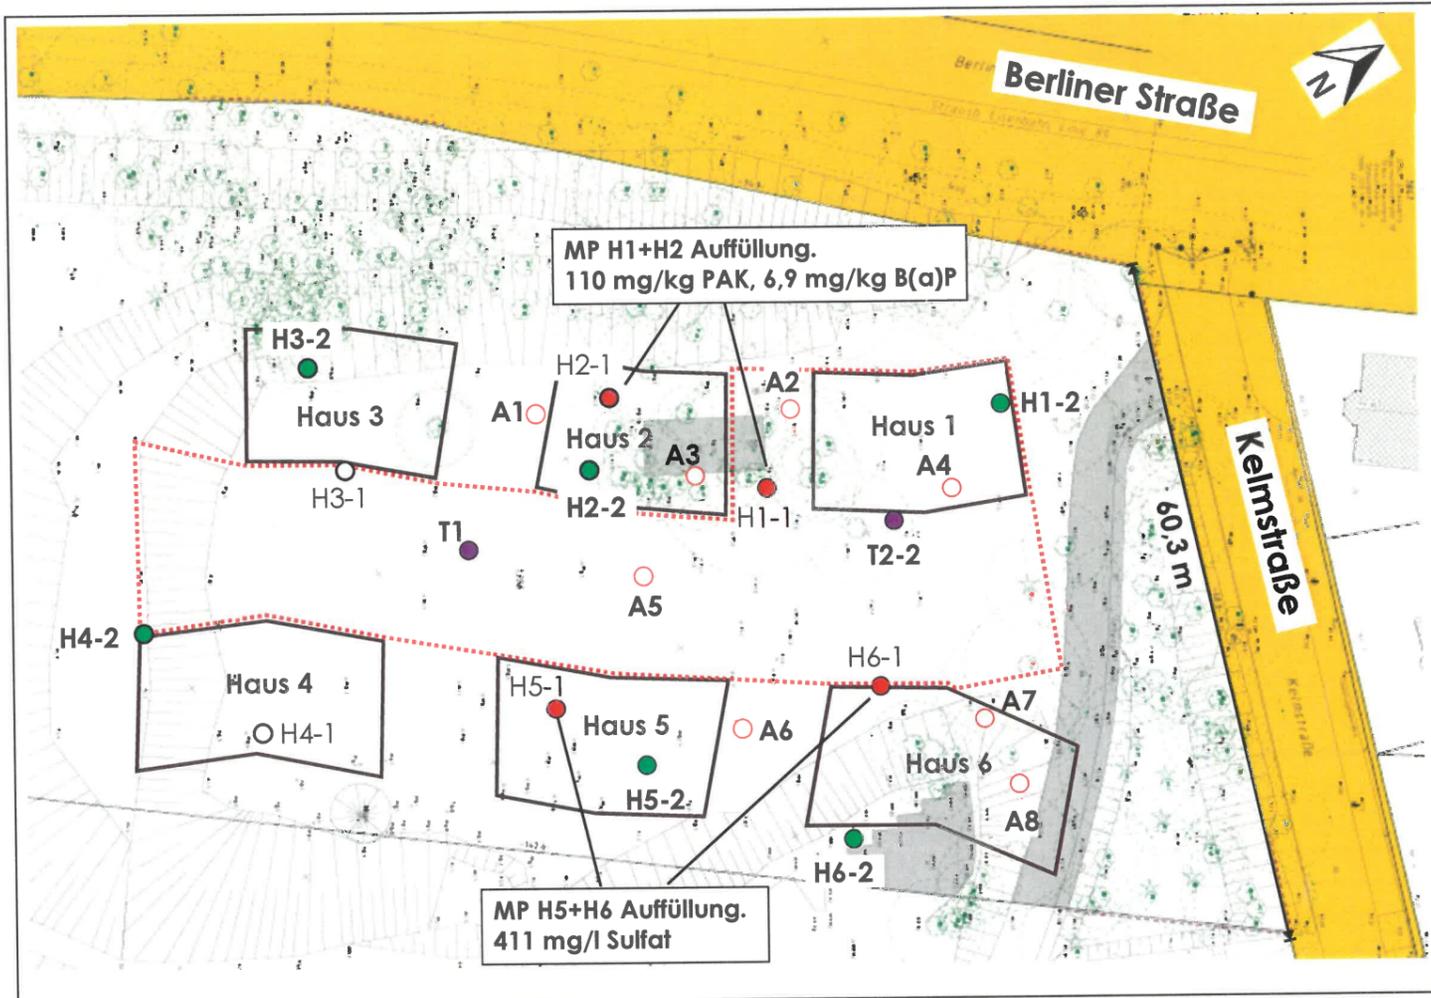
| GRUND + BODEN consulting Petra Laußat & Renate Sommerburg GbR | Auftraggeber: Wohnen am Weinberg GmbH | Anlage 7 |

Zur Lage der Positionen s. ABBILDUNGEN, Anlage 7.

- geplante Neubauten
 - Bereich Tiefgarage
- Rammkernsondierungen aus der ersten geot. Erkundung
- Rammkernsondierung zur Baugrunderkundung (H 1-1 bis H 6-1)
 - - mit erhöhten Schadstoffgehalten in den Auffüllungen
 - - ohne Auffälligkeiten
- Rammkernsondierungen aus der aktuellen Erkundung:
- Rammkernsondierung zur weiteren Baugrunderkundung (H 1-2 bis H 6-2)
 - Rammkernsondierung (A 1 bis A 8) zur Erfassung der Mächtigkeiten und Schadstoffbelastungen in den Auffüllungen
- Bodenluftuntersuchungen:
- Temporäre Bodenluftpegel (T 1 und T 2)

Die Positionen und Fotodokumentationen zu den Bohrungen sind zusammengestellt in ABBILDUNGEN, Anlage 7 bis 10.

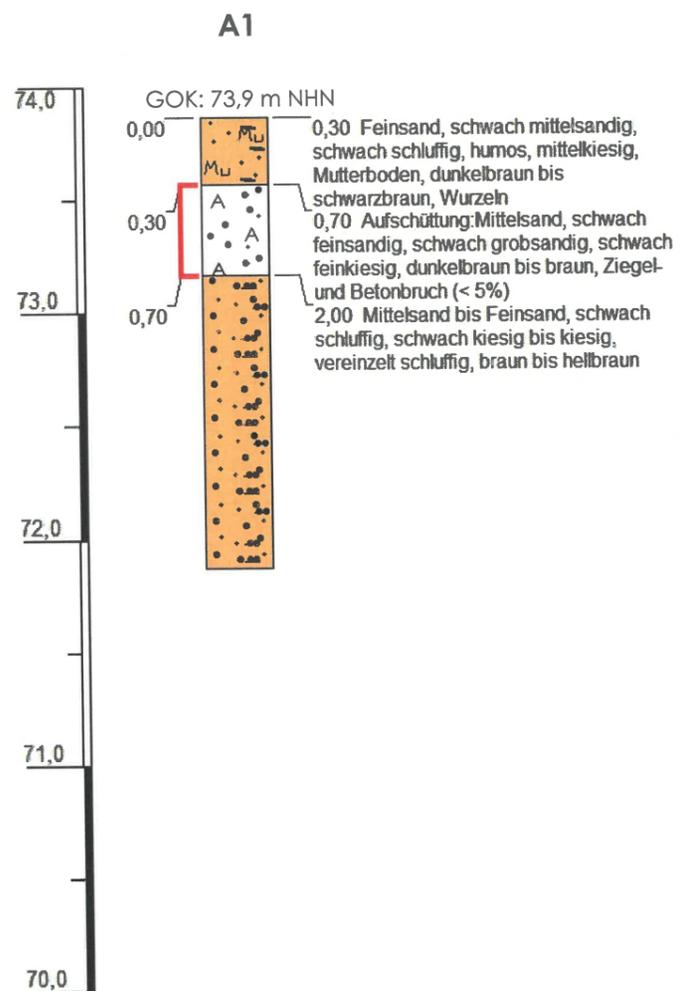
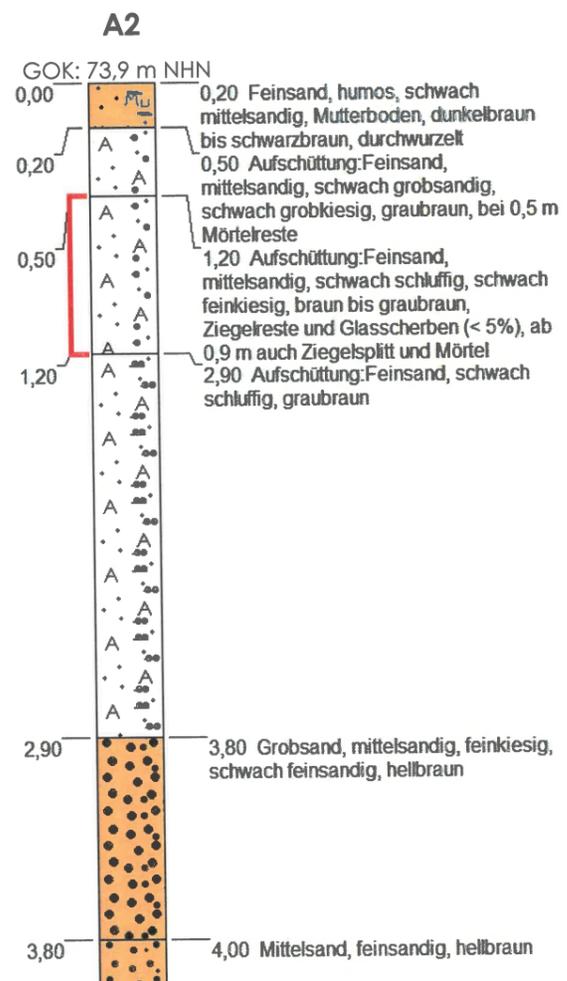
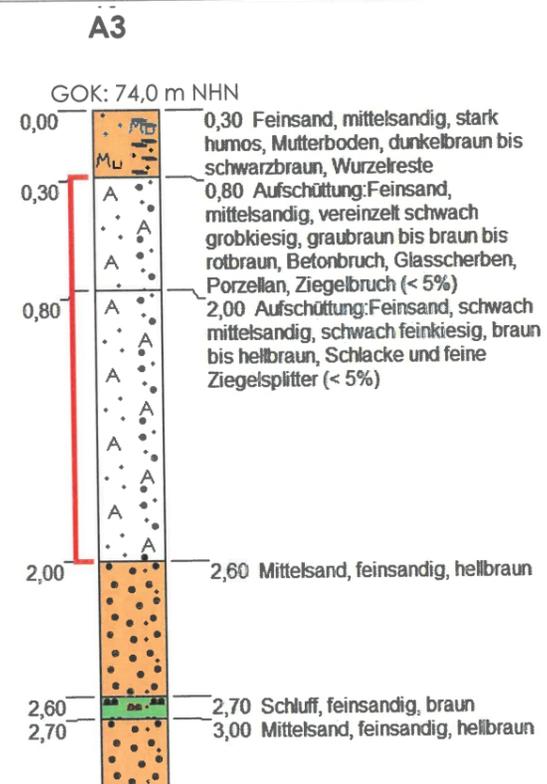
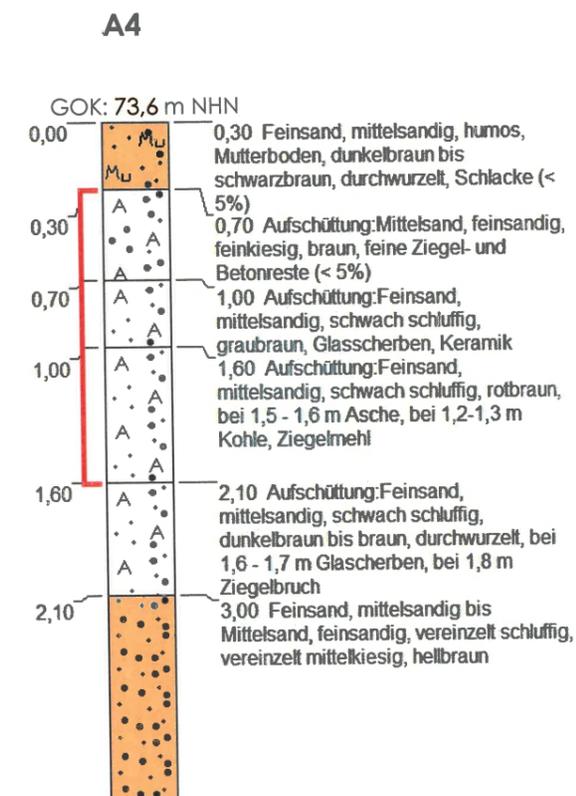
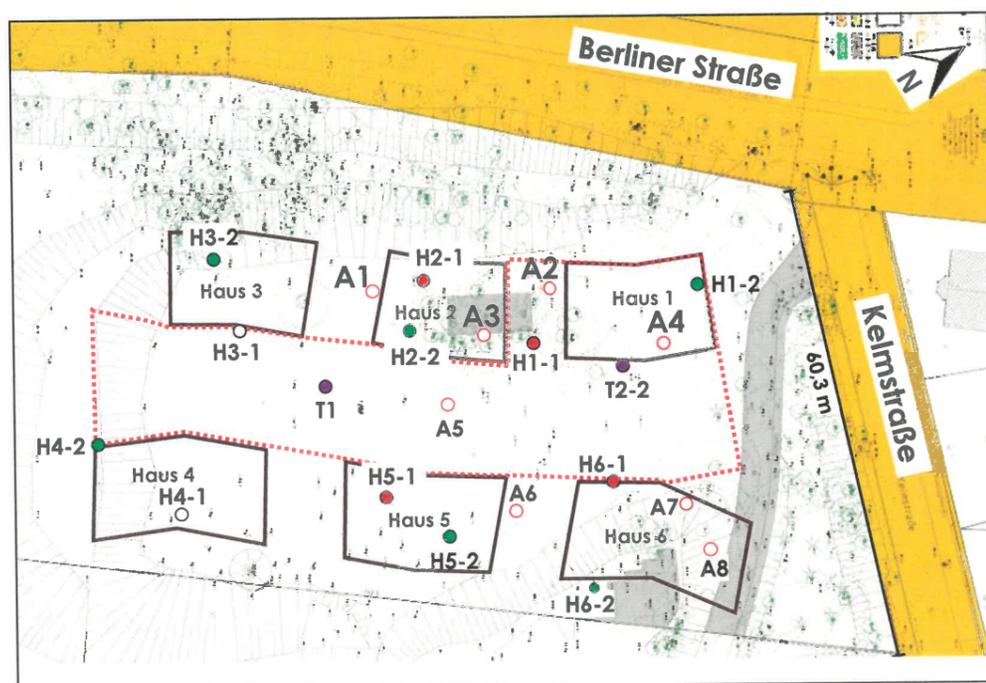
| GRUND + BODEN consulting Petra Laußat & Renate Sommerburg GbR | Auftraggeber: Wohnen am Weinberg GmbH | Anlage 11 |

Bereich Haus 1 bis 3 (A 1 bis A 4 und H 1-2 bis H 3-2)

Die Bohrprofile der im westlichen Teil des Grundstückes abgeteufften Rammkernsondierungen sind zusammengestellt in ABBILDUNGEN, Anlage 11 und 12.

Die Bohrungen A 1 bis A 4 ergaben Auffüllungen aus Sanden, die z. T. geringe Anteile (< 5 %) an Fremdbestandteilen, wie Ziegelsplitt, Ziegel- oder Betonbruch, Mörtel, Glas-, Porzellan- oder Keramikscherben und bei A 4 auch Kohle enthielten.

H 1-2 und H 2-2 ergaben sandige Auffüllungen mit max. 30 % Fremdbestandteilen aus Ziegel- und Betonbruch, Mörtel, Glas- und Keramikscherben.

Bei H 3-2 enthielten die Auffüllungen nur geringe Anteile (< 5 %) aus Betonbruch und Glasscherben.

Die Unterkanten der Auffüllungen mit Fremdbestandteilen wurden zwischen 0,7 m u. GOK bei A 1 und 2,1 m u. GOK bei A 4 bzw. H 2-2 erkundet. Bei A 2 folgten bis 2,9 m u. GOK aufgefüllte Sande ohne Fremdbestandteile.

Unterhalb der Auffüllungen folgten an allen sieben Bohrpositionen Sande und untergeordnet auch Sand-Schluff-Gemische als gewachsener Boden.
